| 事例名 | 磯子区 K 様邸 | 施工時期 | 2014年 3月 |
| | | <b>主な施工内容</b> <ul style="list-style-type: none"> <li>・LIXIL アーキフィット</li> <li>・サイドスクリーン</li> <li>・インターロッキング平板</li> <li>・コンクリート渡り石</li> </ul> <p style="text-align: right;">他</p> | |

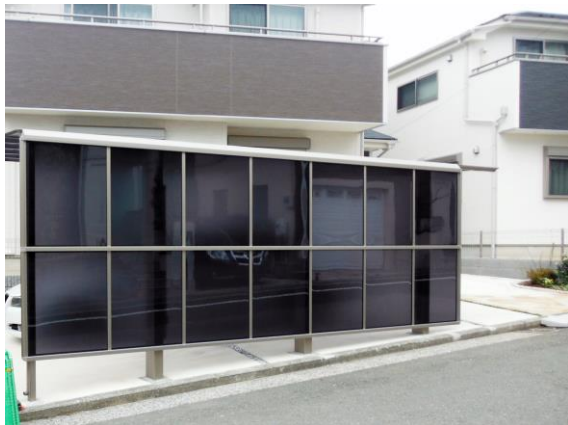
新築のお宅にカーポートとテラスを綺麗にしたいとのご要望でした。  
 関東地区に大雪が降った直後であった為、カーポートについては荒天への強固な対策と  
 サイドスクリーンの設置がご希望でした。駐車場が変形で、道路勾配も強いのが難点です。  
 まずは、カーポートは耐風・耐雪仕様としたうえで、柱を通常2本のところ3本に増やしました。  
 サイドスクリーンについてはカーポートに追加した柱を利用し、補助柱を減らしました。  
 また、カーポート屋根の長さに対してワンサイズ短い物を使用することにより、車の出入りが  
 しやすいように工夫をしました。  
 あわせて、テラスが土の状態でしたので、インターロッキング平板を敷設しました。

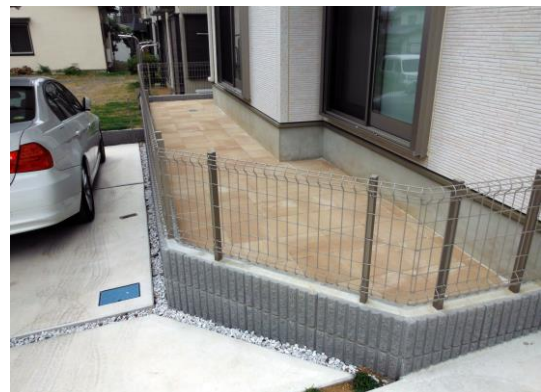
テラスもインターロッキング施工
