事例名	保土ヶ谷区 M様邸	施工時期	2014年 5月
		営業担当	小川 和弘
		施工担当	ミユキ建装・(有)高勇造園土木
 		主な施工内容 LIXIL メジャーポートⅡR ワイド 48-50 ロング柱 熱線吸収ポリカ屋根 他 土間コンクリート打設 他

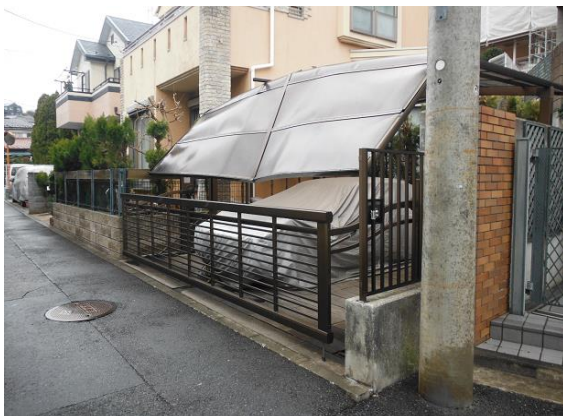
← 雪によりカーポート屋根が破損。

積雪の重みによりカーポートの屋根が破損してしまったために交換工事となりました。
土間についても枕木が敷設してありましたが、撤去しコンクリート土間を施工しました。
駐車車両は日本が誇る「あの名車」です。施工する際に車をご移動いただきましたが
素晴らしいエンジン音でした。

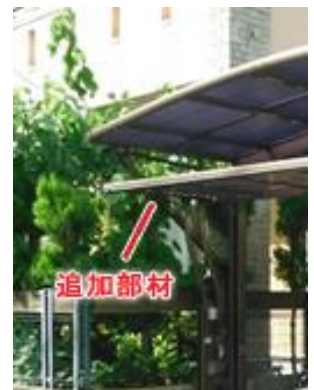
新設商品には耐風雪用
オプション設定が無く、
アルミ型材の現場加工により
強度アップを施し、雪対策を
行いました。
